多機能型コンクリート剥落防止工法

BMシート工法

多機能型コンクリート剥落防止工法 BMシート工法とは

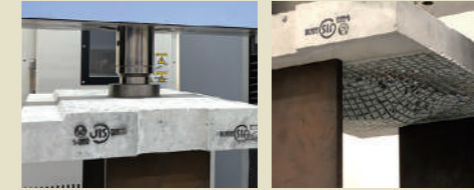
【BMシート押抜き試験】

コンクリート剥落防止対策として開発したBMシートの性能を、押抜き試験で検証しました。表面被覆材が有するコンクリート片の剥落抵抗性を定量的に評価することができます。

コンクリート試験体が押し抜きされている様子

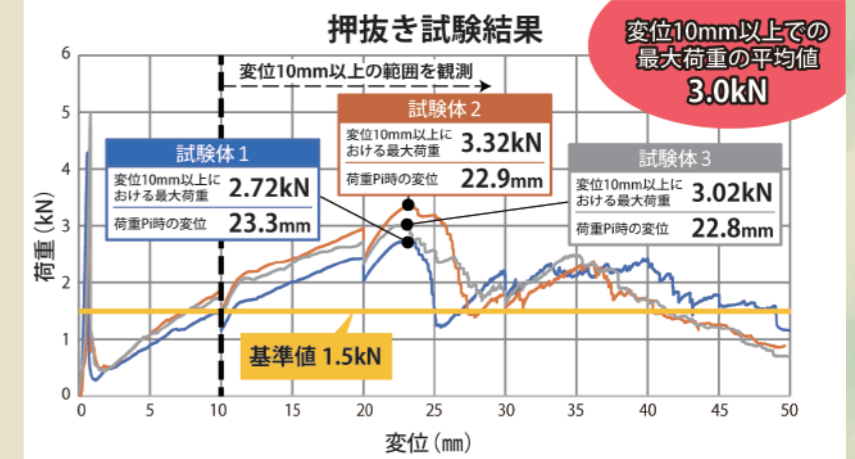
- 平均最大荷重は3.0kNであった（基準値：1.5kN）
- 最大荷重時の変位は、22.9～23.3mmであった（基準値：10mm以上）
- 試験終了までBMシートの破断はなかった
- 3つの試験体とも基準値を十分に満足した

試験方法：JSCE-K 533-2013 コンクリート片のはく落防止に適用する表面被覆材の押抜き試験方法（土木学会規準）
試験：一般財団法人 日本塗料検査協会にて

基準値 変位 10mm 以上における最大荷重が 1.5kN 以上であること

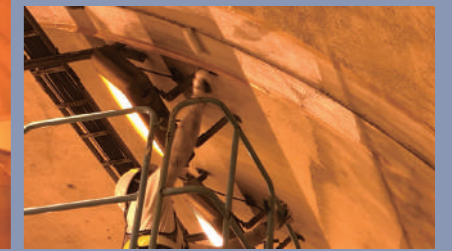
〈施工中〉1層目塗布の様子

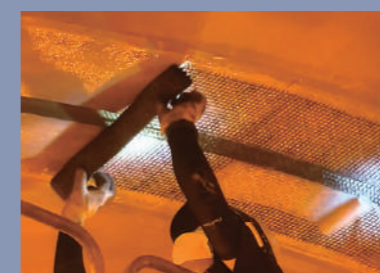
〈施工中〉BMシート貼付

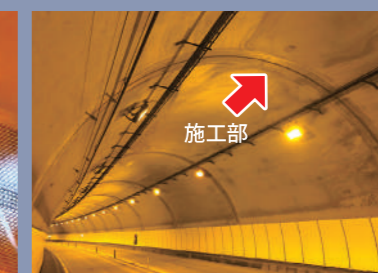
〈施工完了〉
